Dossier des Ouvrages Exécutés

Objet : Travaux d'injection
Affaire : REVELLAT PERROQUETS
94350 VILLIERS SUR MARNE
Devis : 15 335 PB

OBJET : Dossier des Ouvrages Exécutés

Travaux d'injection exécutés
33, rue des Perroquets 94350 VILLIERS SUR MARNE
Devis N° 15 335 PB

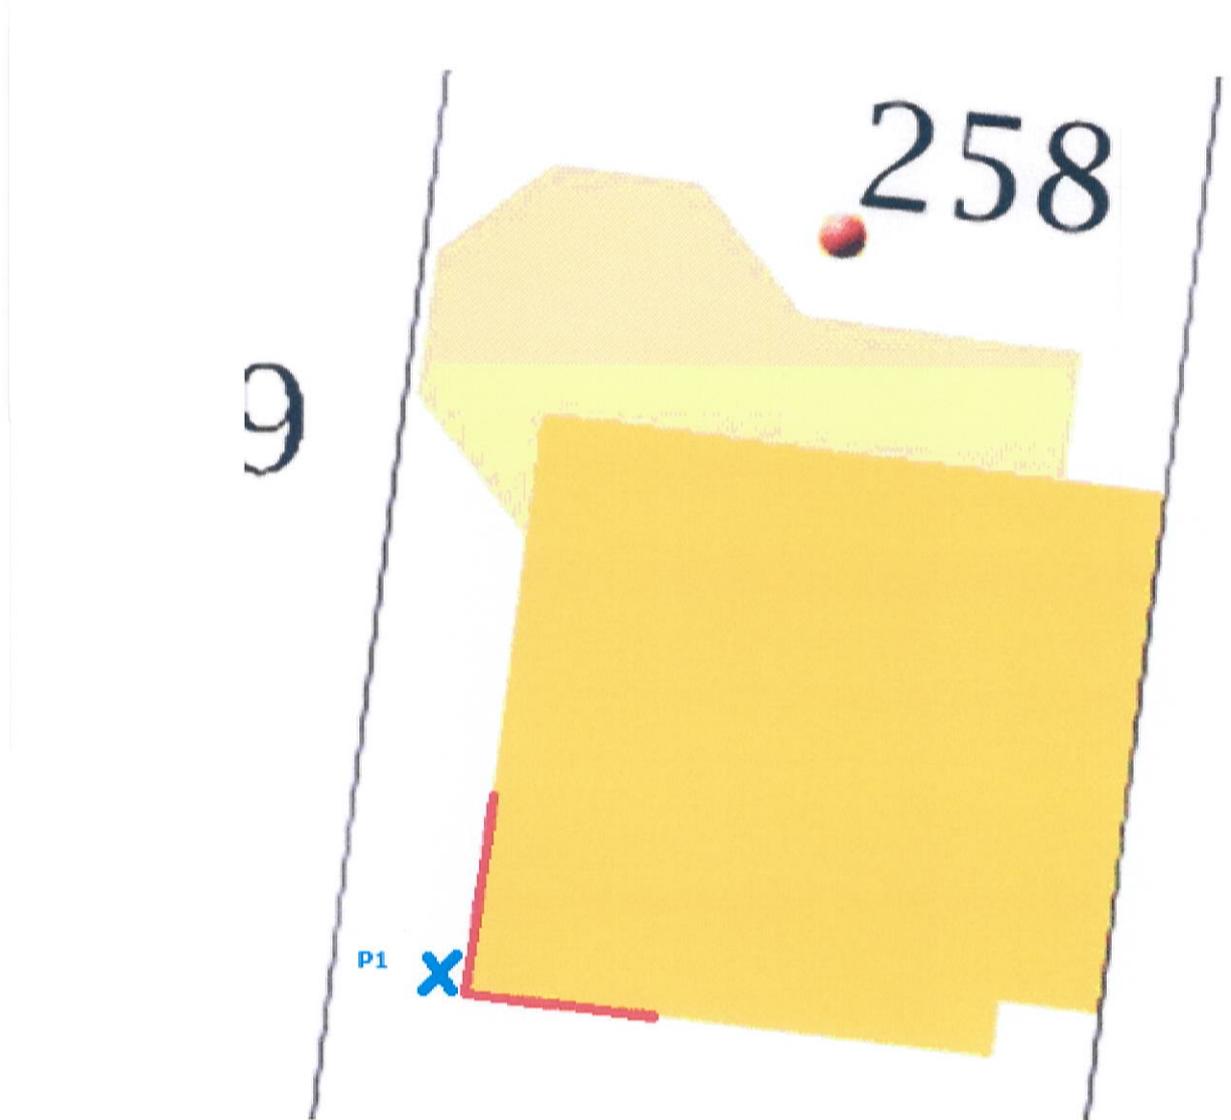
La partie colorée en rouge du plan est traitée en injection

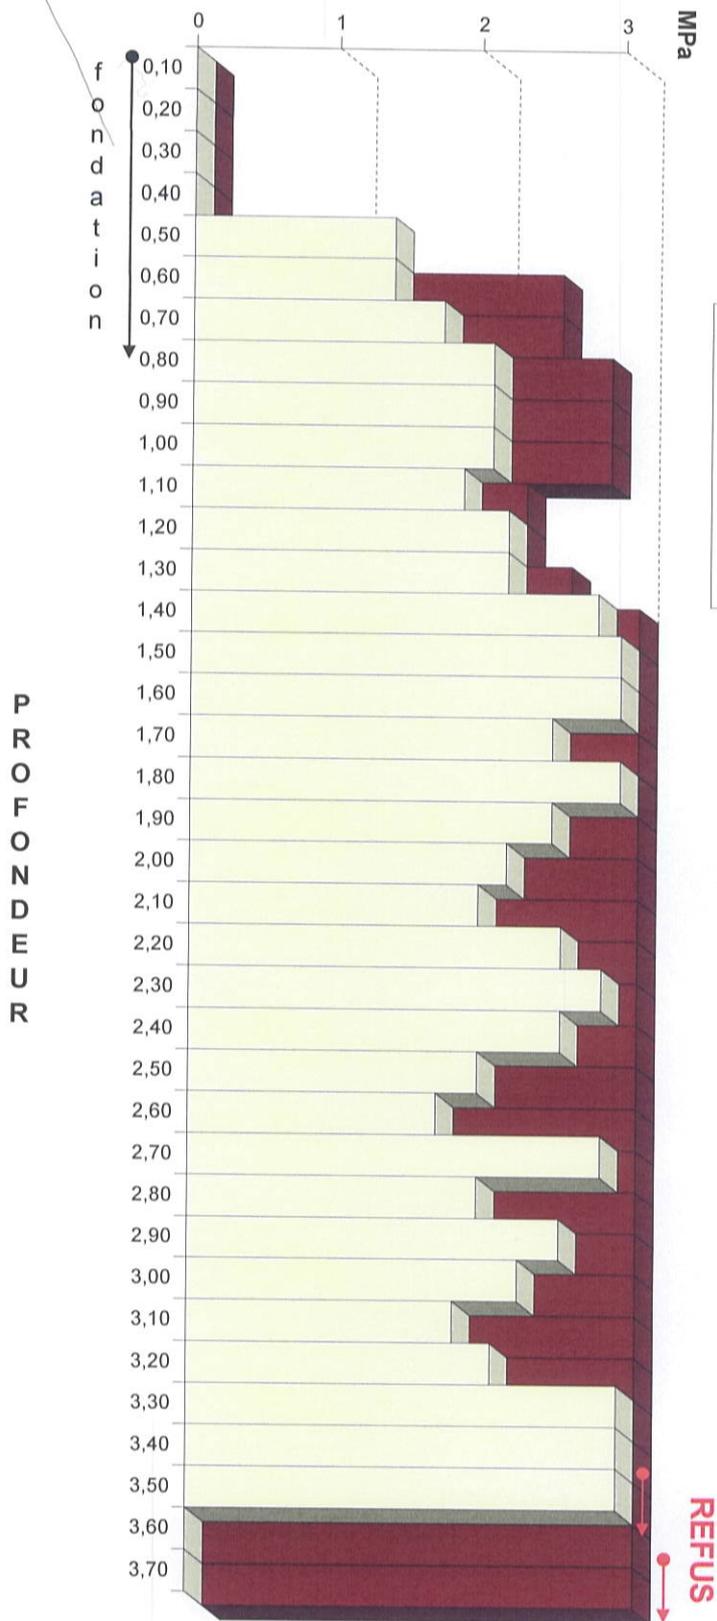
TEST 1
 Édifice à usage d'habitation (R+1/TP).
 sis 33, rue des Perroquets 94350 VILLIERS SUR MARNE.
 Linéaire traité : 10 ml.
 Sondages réalisés les 14/12/15 et 15/12/15.

TEST DYNAMIQUE PÉNÉTROMÉTRIQUE
 avec pénétromètre PAGANI DPM 30
 mouton de : 30 kg
 hauteur de chute : 0,20 m

- Sondage avant les injections
- Sondage après les injections

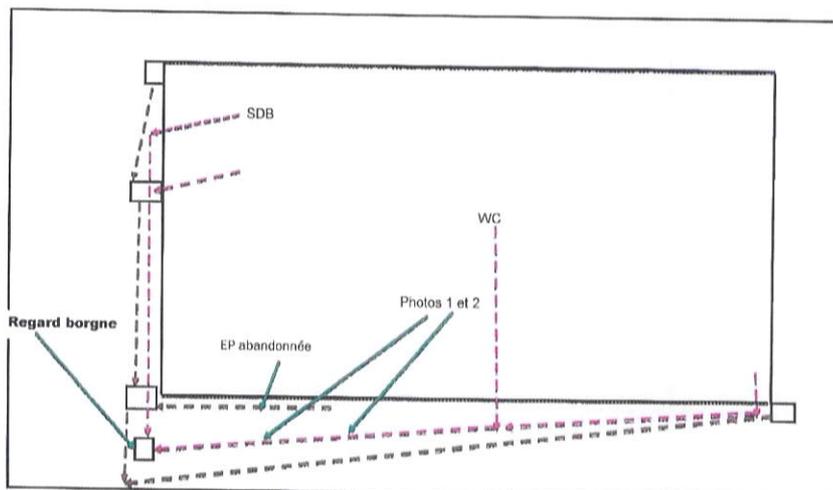
Observations **Tracé des réseaux**

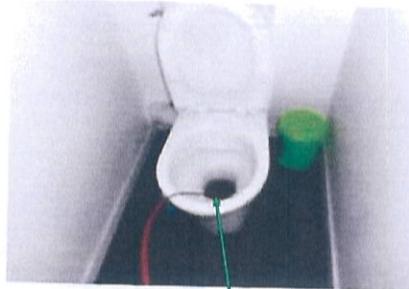
Inspection télévisée des EU par les WC

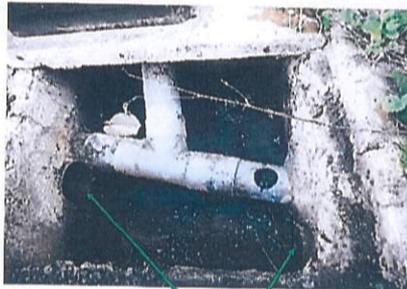
Inspection télévisée des EP en pignon gauche

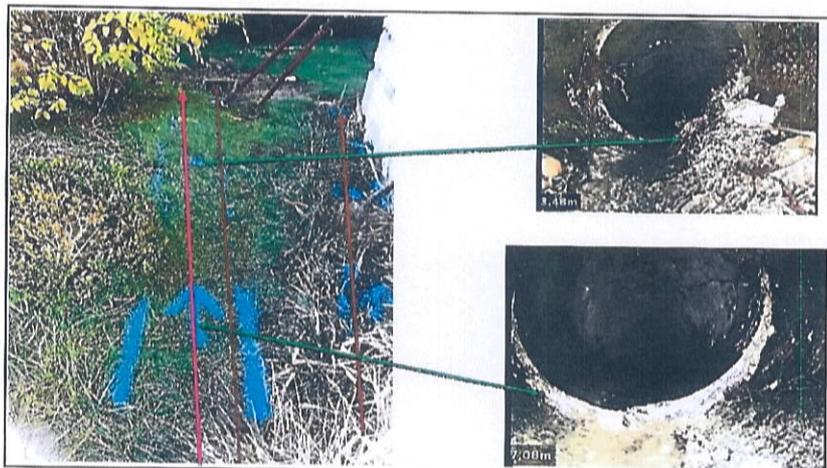
Observations **tracé du réseau EU avec des anomalies**

Le réseau des EU en façade avant est en très mauvais état et fuyard (racines)
Un regard borgne des EU a été trouvé en façade avant sans accès
aucun contrôle n'a pu être réalisé
Le réseau EV en pignon gauche présente des flash (rempli d'eau)
Une canalisation des EP en façade avant est abandonnée
Des infiltrations de résine dans les réseaux lors des injections ne sont pas à exclure compte tenu de l'état des réseaux

Afin d'assurer la pérennité de notre intervention le Maître d'Ouvrage doit impérativement prendre les mesures nécessaires à la stabilisation hydrique des lieux. Certains réseaux sont fuyards (voir compte rendu URETEK Travaux joint en annexe).
