**URETEK France**  
Dossier des Ouvrages Exécutés

**Objet : Travaux d'injection**  
**Affaire : REVELLAT PERROQUETS**  
94350 VILLIERS SUR MARNE  
**Devis : 15 335 PB**

| <b>OBJET : Dossier des Ouvrages Exécutés</b> |

**Travaux d'injection exécutés**  
33, rue des Perroquets 94350 VILLIERS SUR MARNE  
**Devis N° 15 335 PB**

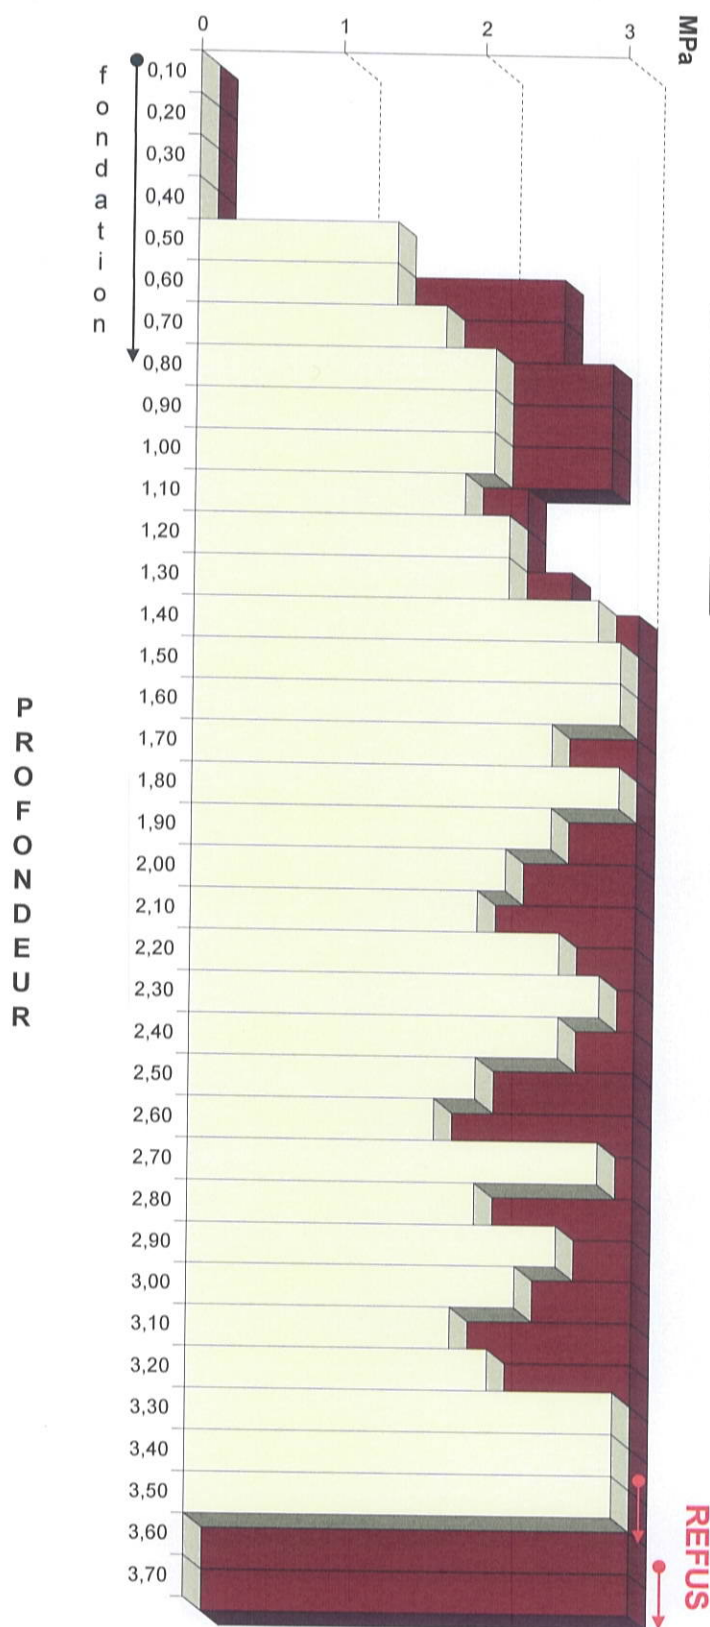
**TEST 1**

**TEST  
DYNAMIQUE  
PÉNÉTROMÉTRIQUE**

Édifice à usage d'habitation  
(R+1/TP).  
sis 33, rue des Perroquets 94350  
VILLIERS SUR MARNE.  
Linéaire traité : 10 ml.

Sondages réalisés les 14/12/15 et  
15/12/15.

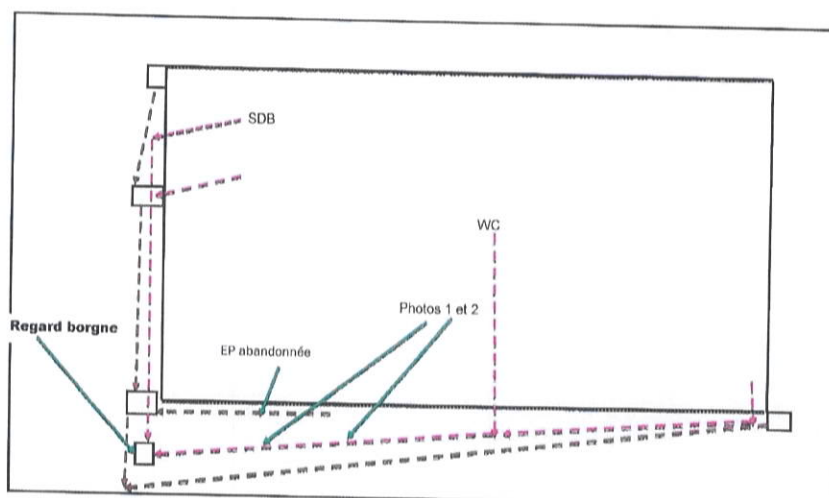
Tracé des réseaux

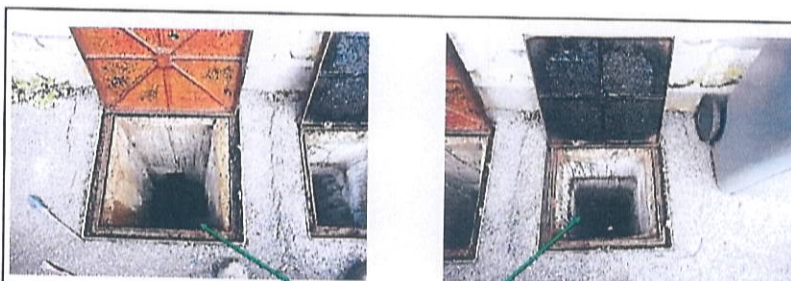
Inspection télévisée des EP et EU par le regard principal

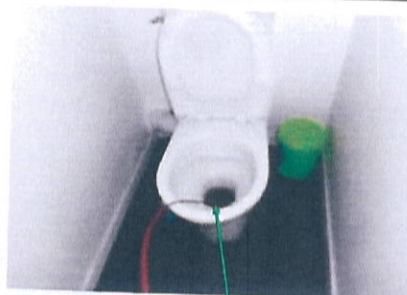
Inspection télévisée des EU par les WC

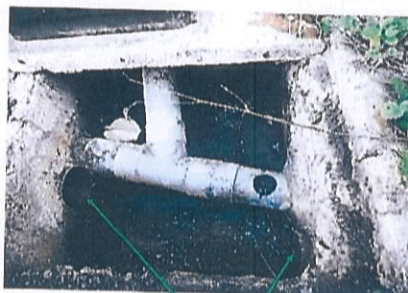
Inspection télévisée des EP en pignon gauche
