**URETEK France**  
Dossier des Ouvrages Exécutés

**Objet : Travaux d'injection**  
**Affaire : REVELLAT PERROQUETS**  
94350 VILLIERS SUR MARNE  
**Devis : 15 335 PB**

**Travaux d'injection exécutés**  
33, rue des Perroquets 94350 VILLIERS SUR MARNE  
**Devis N° 15 335 PB**

#### RAPPORT DE MISSION

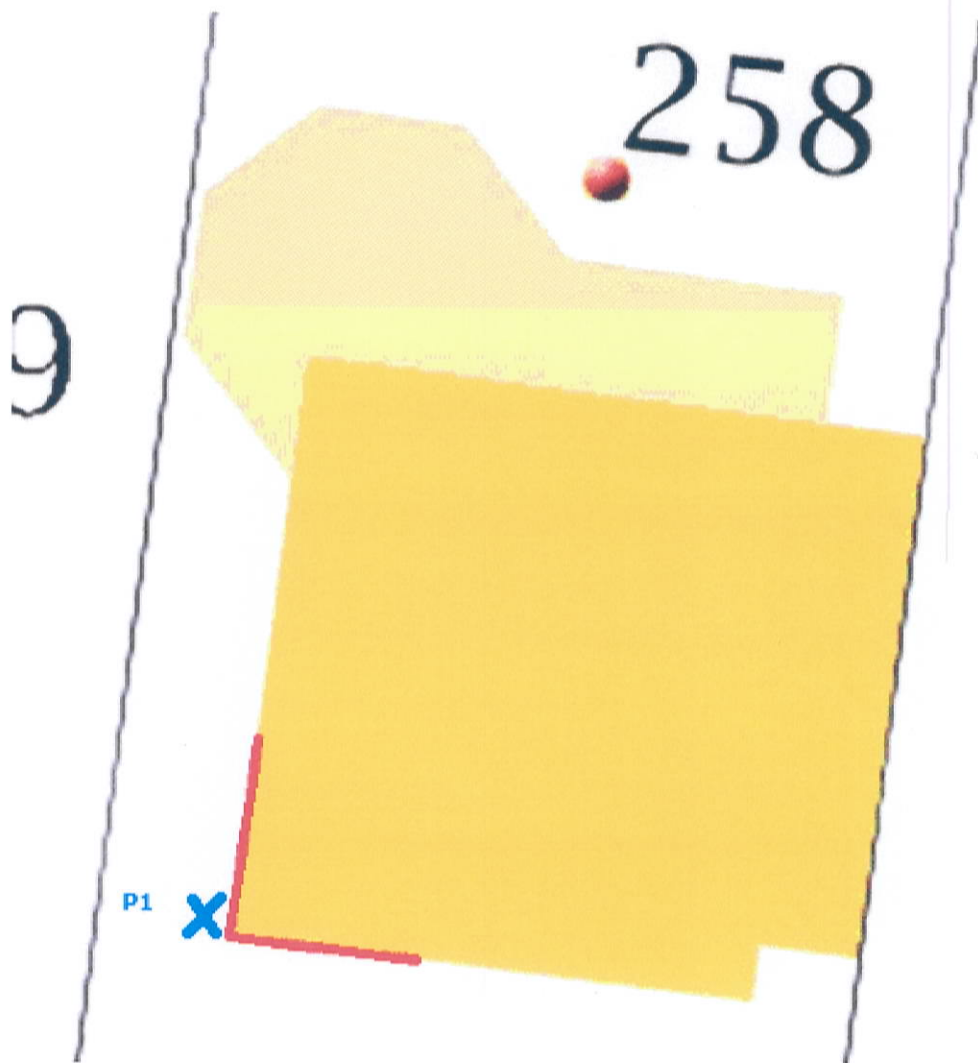
La partie colorée en rouge du plan est traitée en injection

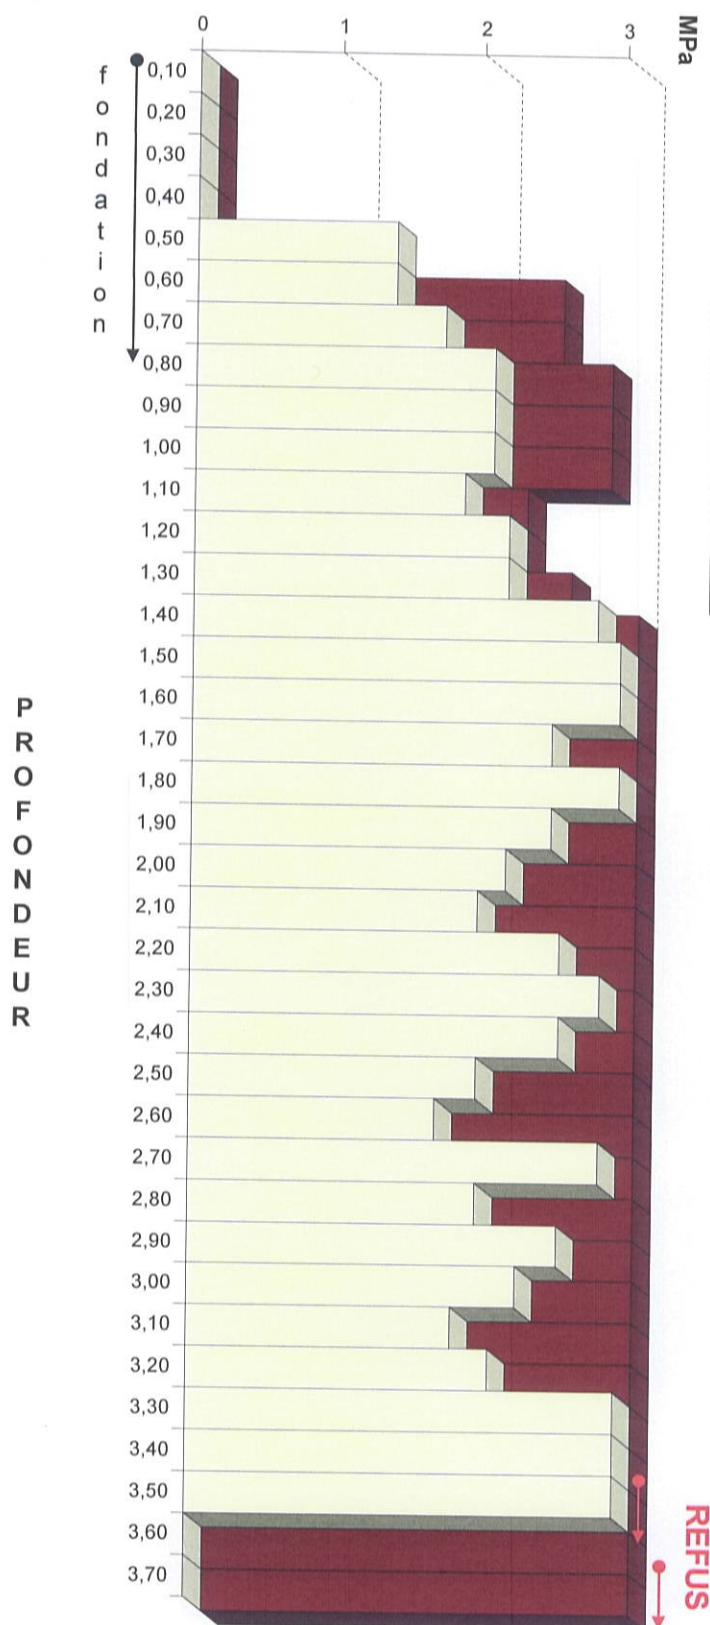
**TEST 1**

Édifice à usage d'habitation  
(R+1/TP).  
sis 33, rue des Perroquets 94350  
VILLIERS SUR MARNE.  
Linéaire traité : 10 ml.

Sondage avant  
les injections

Sondage  
après  
les injections

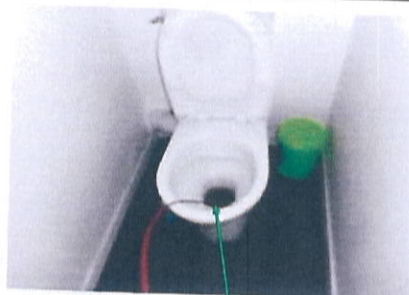
**Inspection télévisée des EU par les WC**

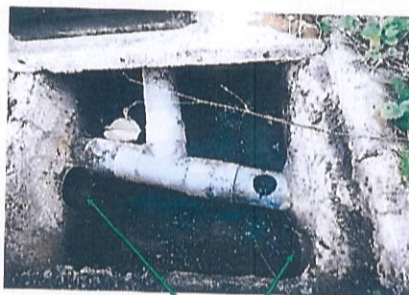
**Inspection télévisée des EP en pignon gauche**

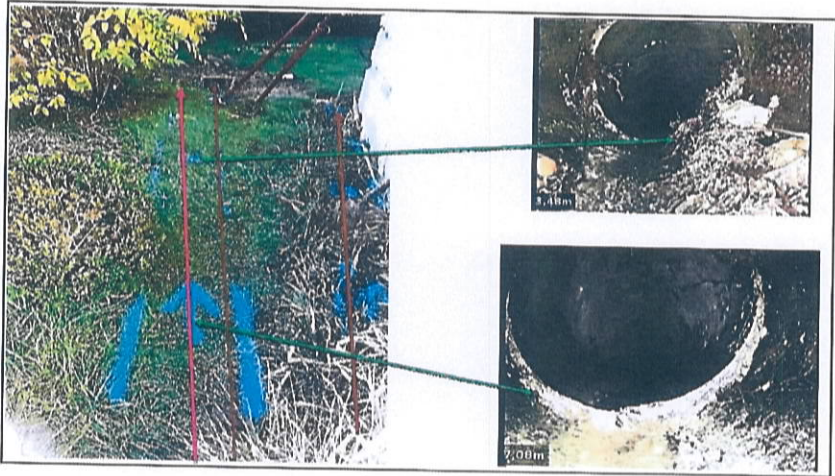
Observations **tracé du réseau EU avec des anomalies**

Le réseau des EU en façade avant est en très mauvais état et fuyard ( racines )  
Un regard borgne des EU a été trouvé en façade avant sans accès  
aucun contrôle n'a pu être réalisé  
Le réseau EV en pignon gauche présente des flash ( rempli d'eau )  
Une canalisation des EP en façade avant est abandonnée  
Des infiltrations de résine dans les réseaux lors des injections ne sont pas à exclure compte tenu de l'état des réseaux

Afin d'assurer la pérennité de notre intervention le Maître d'Ouvrage doit impérativement prendre les mesures nécessaires à la stabilisation hydrique des lieux. Certains réseaux sont fuyards (voir compte rendu URETEK Travaux joint en annexe).

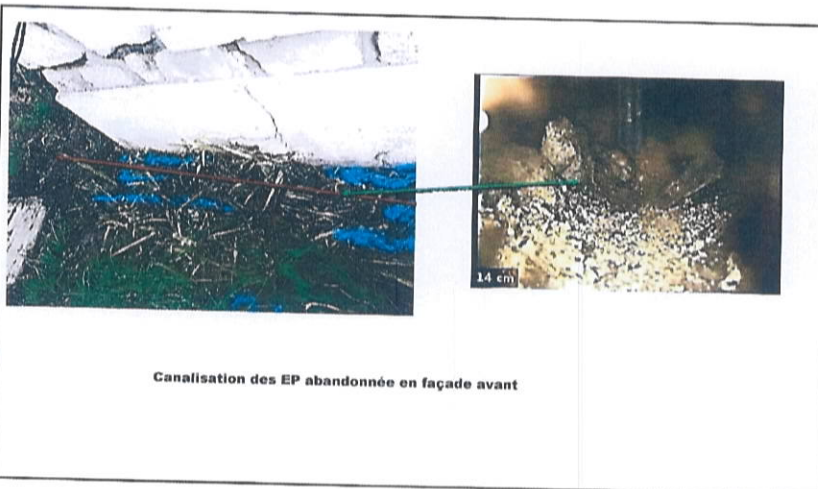
Canalisation des EP abandonnée en façade avant
