NOTE DE SYNTHESE DES CONCLUSIONS

RAPPORT N° GAMAIN 24244 30.04.14

Adresse : **33 rue des Perroquets**
94350 VILLIERS-SUR-MARNE

DIAGNOSTIC DE L'ETAT DE L'INSTALLATION INTERIEURE D'ELECTRICITE

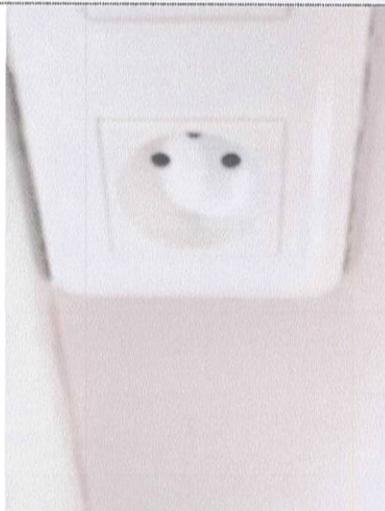
Point de contrôle N° B.3.3.6 a)

<u>Description :</u>	Des circuits ne comportent pas de conducteur de protection relié à la terre.
<u>Observation(s)</u>	Equiper tous les circuits d'un conducteur de protection relié à la terre (Anomalie compensée par le point de contrôle B.3.3.6.1)

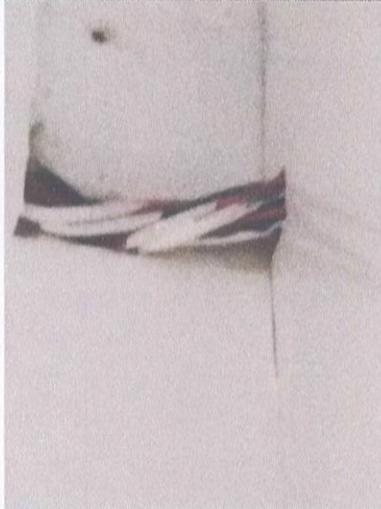
Point de contrôle N° B.7.3 c1)

<u>Description :</u>	Des conducteurs isolés ne sont pas placés dans des conduits, goulottes ou plinthes en matière isolante jusqu'à leur pénétration dans le matériel électrique qu'ils alimentent.
<u>Observation(s)</u>	Protéger les conducteurs

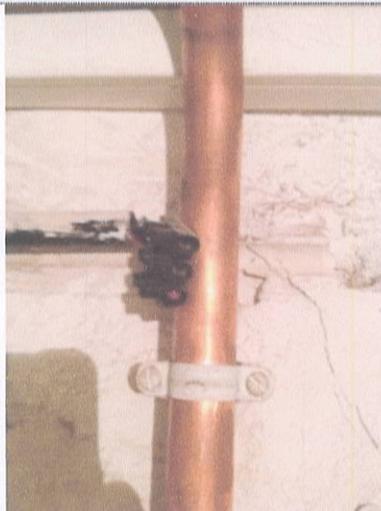
Point de contrôle N° B.7.3 d)

<u>Description :</u>	L'installation électrique comporte des connexions dont les parties actives nues sous tension sont accessibles.
<u>Observation(s)</u>	Domino non protégé

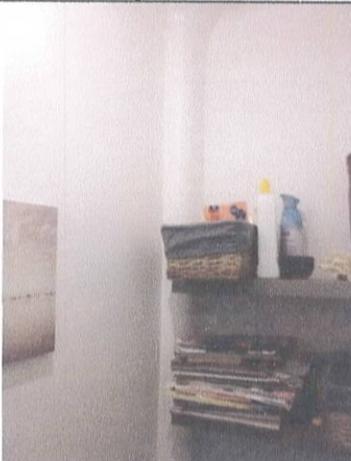
ELEMENT : Conduit de fluide

N° Local	Local	Etage	Elément	Zone	Matériau / Produit	Méthode	Etat de dégradation	Photo
23	W.C. n°2	1er	Conduit de fluide	Mur C	Amiante ciment	Jugement personnel	Matériaux non dégradé

Nom du client	Numéro de dossier	Pièce ou local
GAMAIN	GAMAIN 24244 30.04.14	W.C. n°2
Matériau	Date de prélèvement	Nom de l'opérateur
Amiante ciment		VACHEY Michael
Localisation		Résultat
Conduit de fluide - Mur C		Présence d'amiante
Emplacement

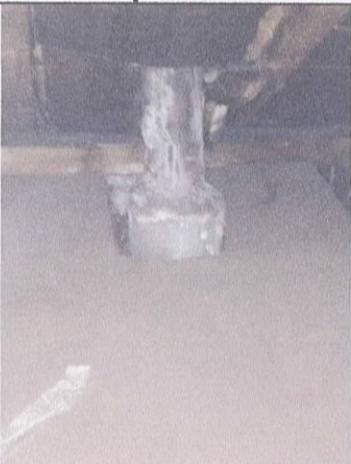
ELEMENT : Conduit de fluide

Nom du client	Numéro de dossier	Pièce ou local
GAMAIN	GAMAIN 24244 30.04.14	Combles
Matériau	Date de prélèvement	Nom de l'opérateur
Amiante ciment		VACHEY Michael
Localisation		Résultat
Conduit de fluide		Présence d'amiante
Emplacement

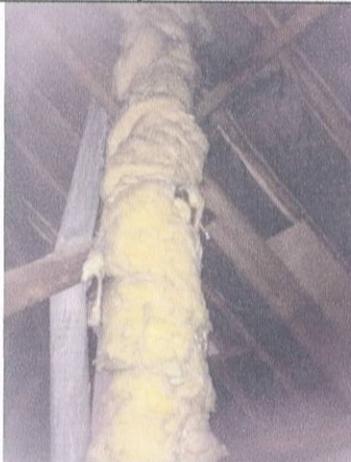
ELEMENT : Conduit de fluide		
Nom du client	Numéro de dossier	Pièce ou local
GAMAIN	GAMAIN 24244 30.04.14	Combles
Matériau	Date de prélèvement	Nom de l'opérateur
Amiante ciment		VACHEY Michael
Localisation		Résultat
Conduit de fluide		Présence d'amiante
Résultat de la grille d'évaluation		
Evaluation périodique		
Emplacement

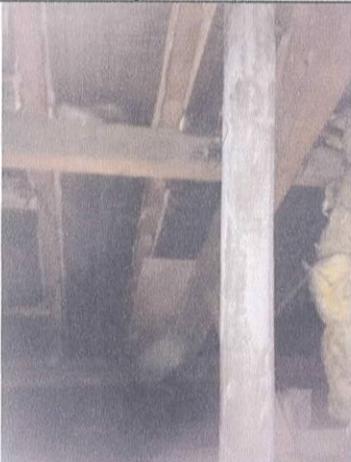
ELEMENT : Conduit de fluide		
Nom du client	Numéro de dossier	Pièce ou local
GAMAIN	GAMAIN 24244 30.04.14	Combles
Matériau	Date de prélèvement	Nom de l'opérateur
Amiante ciment		VACHEY Michael
Localisation		Résultat
Conduit de fluide		Présence d'amiante
Résultat de la grille d'évaluation		
Evaluation périodique		
Emplacement

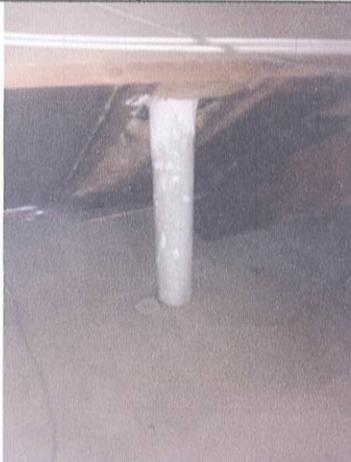
ELEMENT : Conduit de fluide		
Nom du client	Numéro de dossier	Pièce ou local
GAMAIN	GAMAIN 24244 30.04.14	Combles
Matériau	Date de prélèvement	Nom de l'opérateur
Amiante ciment		VACHEY Michael
Localisation		Résultat
Conduit de fluide		Présence d'amiante
Résultat de la grille d'évaluation		
Evaluation périodique		
Emplacement

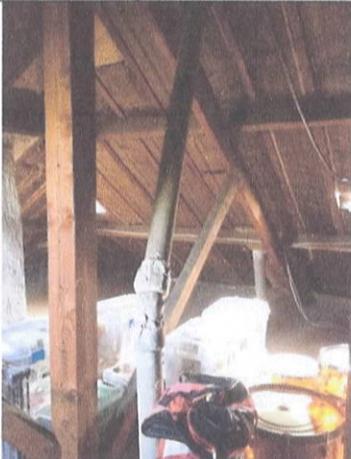
ELEMENT : Conduit de fluide		
Nom du client	Numéro de dossier	Pièce ou local
GAMAIN	GAMAIN 24244 30.04.14	Combles
Matériau	Date de prélèvement	Nom de l'opérateur
Amiante ciment		VACHEY Michael
Localisation		Résultat
Conduit de fluide		Présence d'amiante
Résultat de la grille d'évaluation		
Evaluation périodique		
Emplacement
