04/12/2014
645907

195 AVENUE ALPHONSE DAUDET
83250 LA LONDE LES MAURES

RAPPORT DE MISSION DE REPERAGE DES MATERIAUX ET PRODUITS CONTENANT DE L'AMIANTE POUR L'ETABLISSEMENT DU CONSTAT ETABLI A L'OCCASION DE LA VENTE D'UN IMMEUBLE BATI

Diagnostic Amiante avant Vente

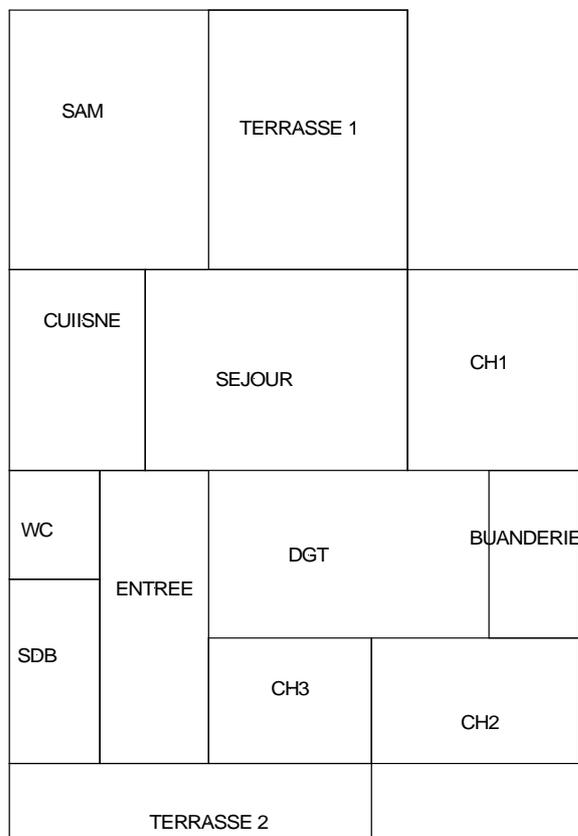
Planche de repérage usuel		Planche 1/1	
Dossier n°	645907	Organisme :	
Adresse	195 AVENUE ALPHONSE DAUDET 83250 LA LONDE LES MAURES		
Etage			
Lot	Demandé - Non communiqué à ce jour	Auteur :	Fabien Capella
Réf cadastr.	BK N° 271	Type de vue :	plan

Dans le cadre de la mission décrit en tête de rapport, il n'a pas été repéré des matériaux et produits contenant de l'amiante.

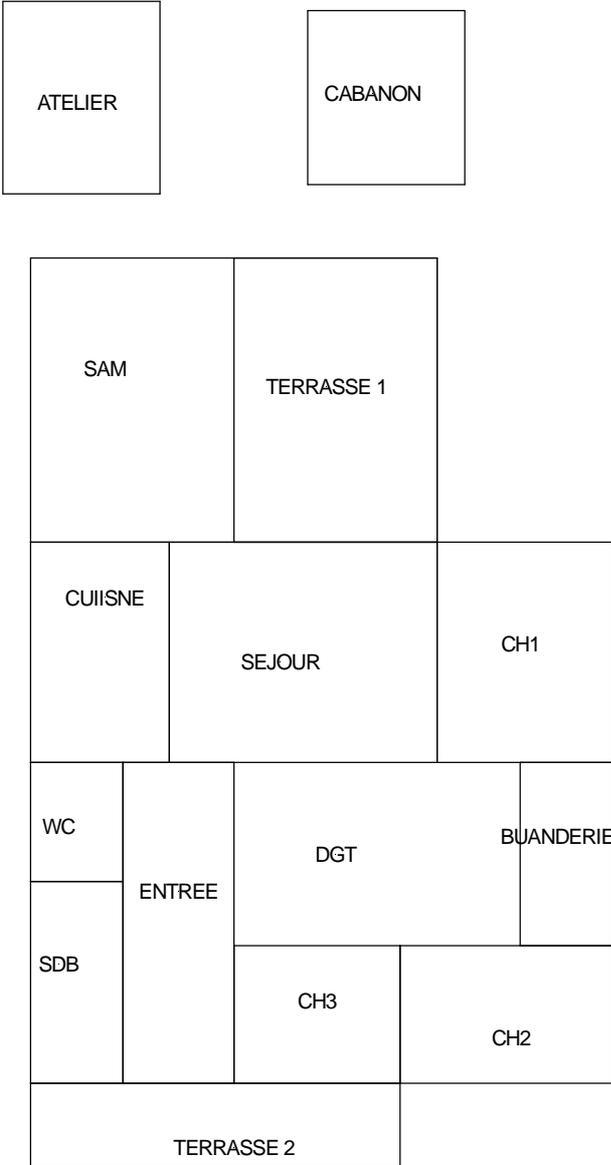
4 - CROQUIS DE REPERAGE

T = trace d'infestations par les termites

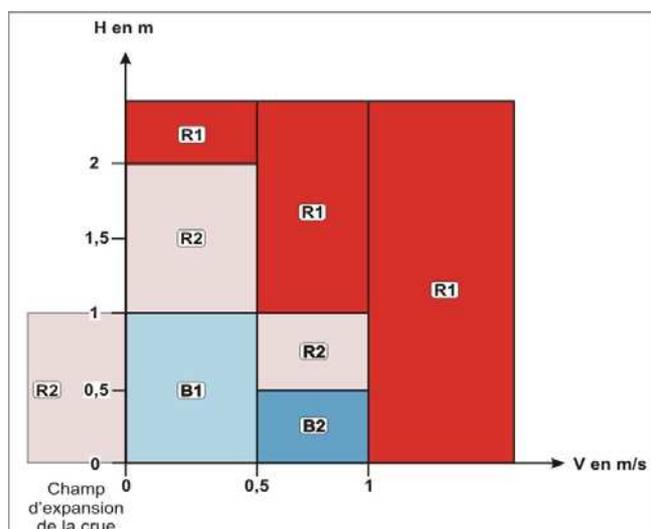
La crue est composée de deux paramètres: la hauteur de submersion et la vitesse d'écoulement. Suivant l'intensité de ces éléments, la crue est traduite en niveau de risque dont la représentation figure sur la grille ci-jointe:

- **la zone bleue B1** où la hauteur d'eau est inférieure à 1 m et la vitesse inférieure à 0,5 m/s. Dans cette zone dite de risque faible, les nouvelles constructions sont possibles sous certaines conditions.
- **La zone bleue B2** où la hauteur d'eau est inférieure à 0,5 m et la vitesse comprise entre 0,5 m/s et 1 m/s. Dans cette zone dite de risque élevé, les nouvelles constructions sont interdites. L'aménagement des constructions existantes reste possible sous certaines conditions.
- **La zone rouge R2 de risque fort** correspondant :
 - aux zones où la hauteur d'eau est comprise entre 1 m et 2 m avec des vitesses inférieures à 0,5 m/s,
